FORSCHUNGSPROJEKT FEUCHTFLECKEN AUF NATURSTEIN-BODENBELÄGEN IM AUSSENBEREICH - KURZBERICHT

Auftraggeber: Natursteinverband Schweiz, Bern

Verfasser: Materialtechnik am Bau AG

Objekt: Terrassenanlage Hunzenschwil

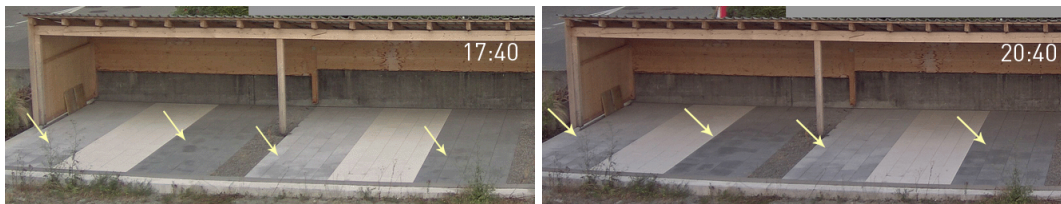
Abbildung 4: 23. Juli 2015 – 17.40 (oben) und 20.40 (unten). Auf den losen Verlegungen (Links: Splitt, Rechts: Splitt mit Drainagematte) sind Feuchtflecken mit täglichem Zyklus entstanden (gelbe Pfeile). Am warmen Nachmittag (links) ist das Ausmass an Feuchtflecken klein. Gegen Abend, sobald die Temperatur abnimmt, wachsen die Feuchtflecken wieder (rechts). Die Flecken sind insbesondere auf den Gneis- und auf den Granitplatten sichtbar. Man beachte, dass unter Dach keine Feuchtflecken auftreten.

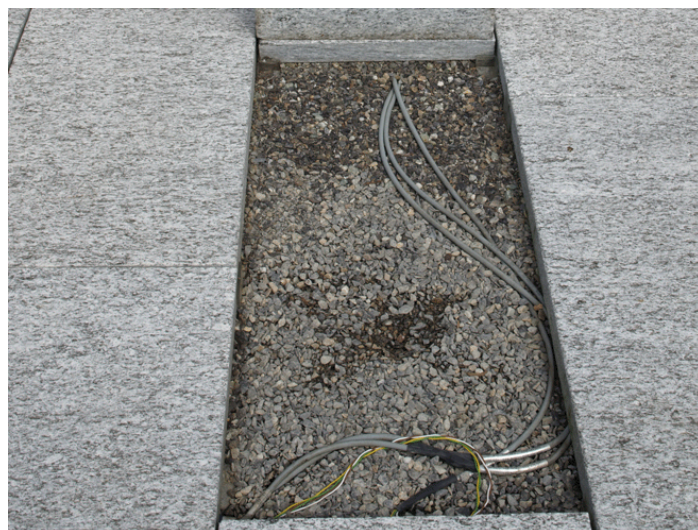
Abbildung 5: Gneis, berechneter Bereich, Feld 2 (Splitt mit vlieskaschierter Drainagematte).

Die Abtrocknung der Bettung ist nicht homogen. Auf dem Photo sind trockene und feuchte Bereiche zu vermerken, welche zur Bildung von pulsierenden Flecken mit täglichem Zyklus an der Plattenoberfläche führen.

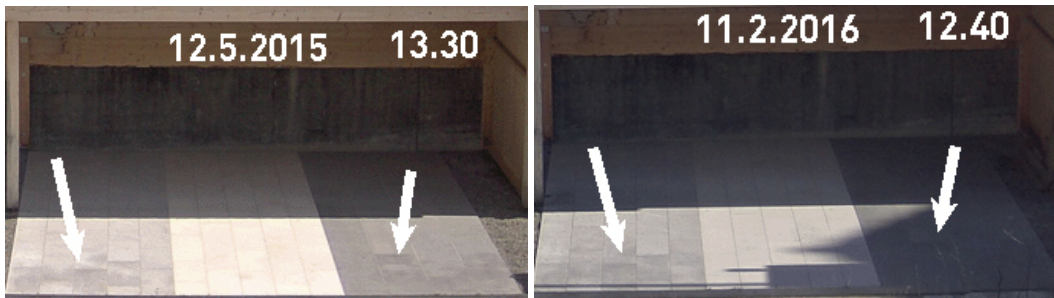
Dauerhafte Feuchtflecken sind nach etwa einem Jahr auf den gebundenen Verlegearten bei den Gneis- und den Granitplatten aufgetreten (Figur 6). Die Ausbreitung dieser Flecken ist konstant und variiert je nach klimatischen Bedingungen nur leicht.

Abbildung 6: Das Feld 3 mit gebundenem Aufbau am 12. Mai 2015 um 13.30 (links) und etwa 9 Monate später am 11. Februar 2016 um 12.40 (rechts). Die Feuchtflecken (weisse Pfeile) haben immer ein konstantes Ausmass.

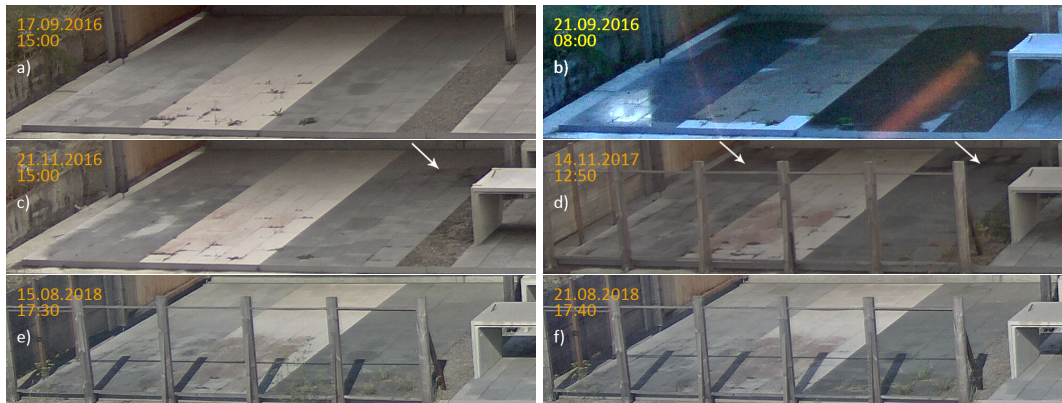
Die Figur 7 zeigt das Aussehen vom Feld 1 vor (a), während (b) und nach (c-f) der Behandlung mit Salzen (ca. 1 g Salz pro Quadratmeter Belag; Hauptbestandteile: Kalium, Natrium, Kalzium, Magnesium, Chlorid, Sulfat). Dauerhafte Feuchtflecken sind nach etwa zwei Monaten ersichtlich (Figur 7c, weisse Pfeile). Im Allgemeinen verschwinden diese Flecken nur bei langen Trockenperioden (z.B. Sommer 2018, Figur 7e), kommen aber danach wieder vor (Figur 7f). Im berechneten Bereich weisen die Feuchtflecken, wie vor der Behandlung, ein pulsierendes Verhalten mit täglichem Zyklus auf.

Abbildung 7: Entwicklung der Feuchtflecken nach der Besprühung mit einer Salzlösung (ca. 1 g Salz pro Quadratmeter Belag; Hauptbestandteile: Kalium, Natrium, Kalzium, Magnesium, Chlorid, Sulfat) auf Feld 1. Das Photo am 17. September 2016 (a) wurde vor der Besprühung gemacht. Die Bereiche unter Dach sind im Allgemeinen trocken und ohne Flecken. Das Photo vom 21. September 2016 (b) zeigt die Anlage kurz nach der Besprühung. c) Die ersten Feuchtflecken unter Dach (weisse Pfeile) erscheinen etwa 2 Monate nach der Besprühung. Seither sind etliche Feuchtflecken auf den Gneis- und auf den Granitplatten unter Dach immer sichtbar (d). e,f) Die Feuchtflecken sind bei der Wärme in Sommer 2018 nicht mehr zu beobachten, erscheinen aber wieder Ende August.

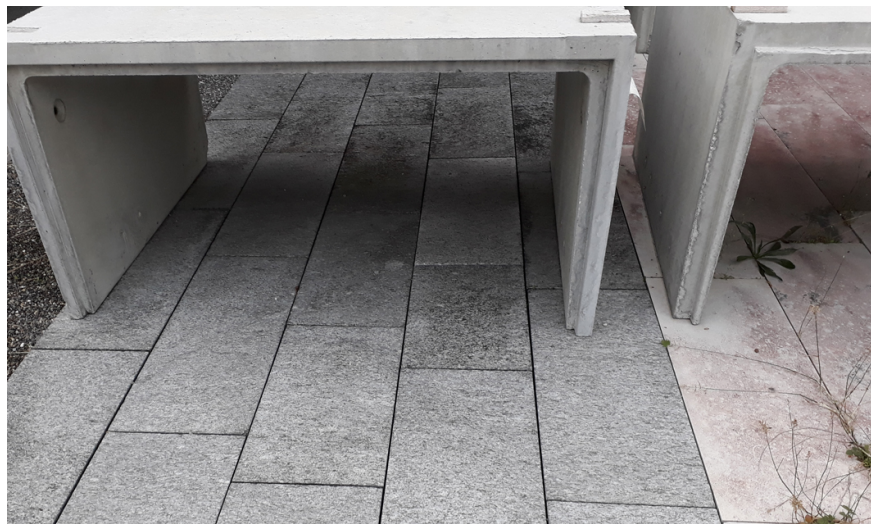
Abbildung 8: Dietfurter und Iragna Feld 2, beregneter Bereich.

Biofilme und Algenverfärbungen sind lediglich im berechneten Bereich der beiden Felder 1 (Salzbehandlung) und 2 (Beschattung) entstanden. Die Beschattung kann somit nicht der einzige Faktor für das Wachstum von Mikroorganismen sein. Zu vermerken sind schwarze Biofilme auf dem Gneis und rote Algen auf dem Kalkstein. Auf dem dunklen Granit sind keine solche Verfärbungen entstanden. Das Wachstum von roten Algen auf dem Kalkstein begann kurz nach dem Umbau im Herbst 2016 und verstärkte sich nach der Schneeschmelze in Februar 2017. Auf den Gneisplatten entstanden ab Juli 2017 etliche schwarze Biofilme (Abbildung 8).

Auffallende Biofilme (rote Algen auf dem Kalkstein und schwarzer Belag auf dem Gneis).

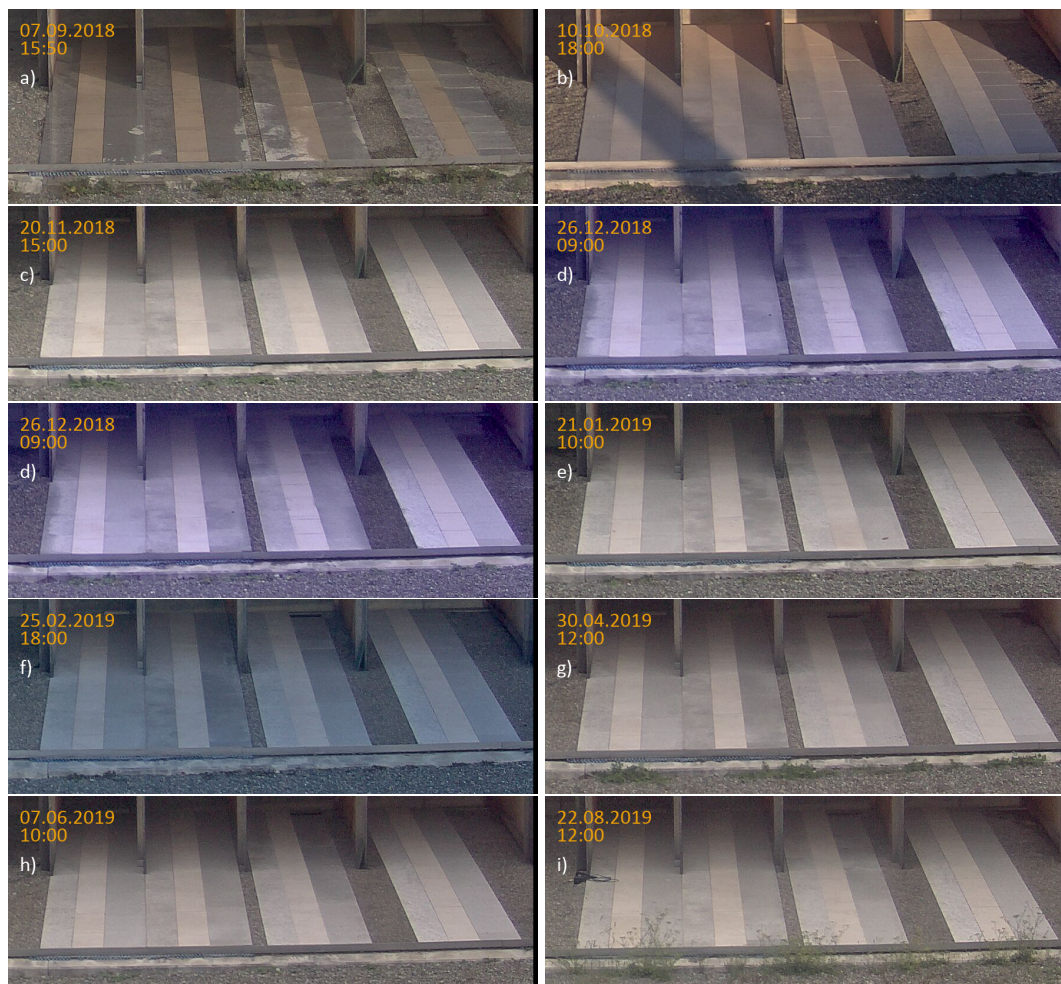
Die Beläge zur Verhinderung von Feuchtflecken auf Feld 3 wurden am 07. September 2018 mit Salzen (ca. 1 g Salz pro Quadratmeter Belag; Hauptbestandteile: Kalium, Natrium, Kalzium, Magnesium, Chlorid, Sulfat) behandelt. Im Laufe von September und Oktober 2018 war das Wetter eher trocken, sodass an den Belägen zuerst keine Veränderungen zu vermerken sind. (Figur 10b).

Abbildung 10: Entwicklung der Feuchtflecken auf den 4 Aufbauten zur Verminderung von Feuchtflecken nach der Besprühung mit der Salzlösung. a) Beläge kurz nach der Besprühung am 07. September 2018. b) Nach einem Monat sind keine Feuchtflecken entstanden. Das Wetter war in September-Oktober 2018 mild und trocken. c) In November 2018 entstehen sehr leichte Feuchtflecken auf den Feldern 3.1 bis 3.3. d, e) In den Wintermonaten sind auf den Granit- und auf den Gneisplatten Feuchtflecken zu erkennen. Ab Ende Februar sind die Flecken tendenziell nur noch auf dem Feld 3.2 zu vermerken (f, g). h,i) Keines der Felder weist in den Sommermonaten Feuchtflecken auf.

Als einzige Ausnahme treten hygroskopische Flecken auf den Gneis- und auf den Granitplatten beim Feld 3.2 auf. Ab Mitte November 2018 wird das Wetter kühler und die Niederschläge nehmen zu. Damit verbunden sind leichte Flecken auf den Feldern 3.1 bis 3.3 (Figur 10c). Das Ausmass der Flecken hat ein Maximum im Dezember 2018 - Januar 2019, danach nimmt es stetig ab (Figur 10d,e). Ab Ende Februar sind nur noch die leicht hygroskopischen Flecken auf den Gneis- und auf den Granitplatten auf Feld 3.2 zu erkennen (Figur 10f,g). Diese verschwinden dann komplett in den Sommermonaten (Figur 10h,i).

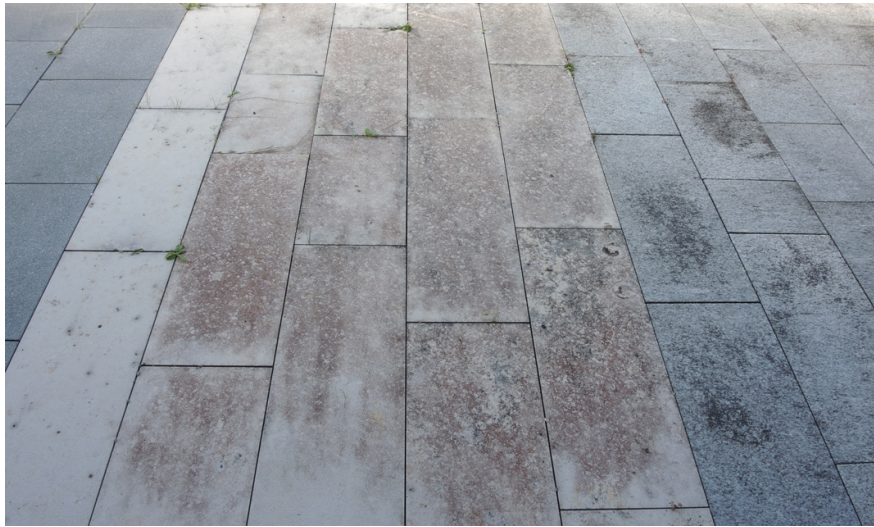
Abbildung 13: Gneis und Kalkstein, Feld 1, beregneter Bereich.

Kurz vor der Reinigung sind auffallende Biofilme sichtbar. Es handelt sich um rote Algen auf dem Kalkstein und um einen schwarzen Belag auf dem Gneis.

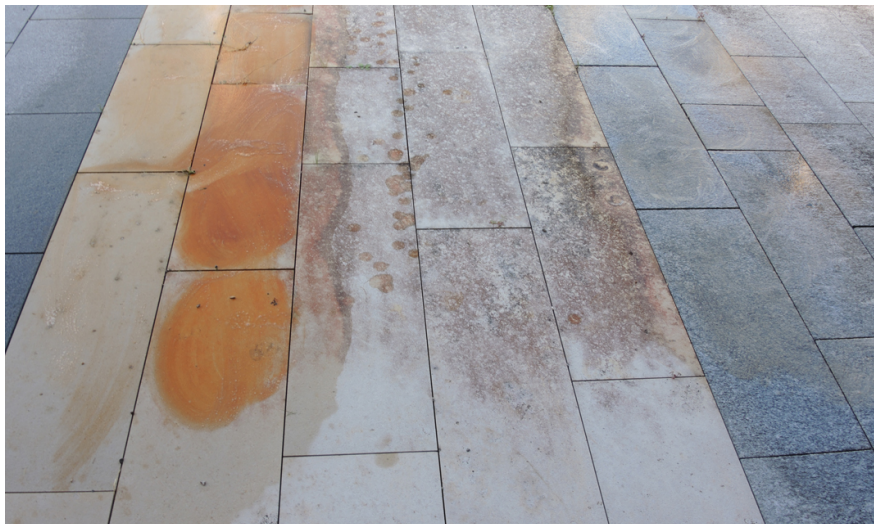
Abbildung 14: Gneis und Kalkstein, Feld 1, beregneter Bereich.

Während der Reinigung. Die ersten 2 Streifen auf der linken Seite aller Felder wurden mit natursteinverträglichen Reinigungsprodukten behandelt. Die Biofilme lösen sich auf und die Reinigung ist einfacher.

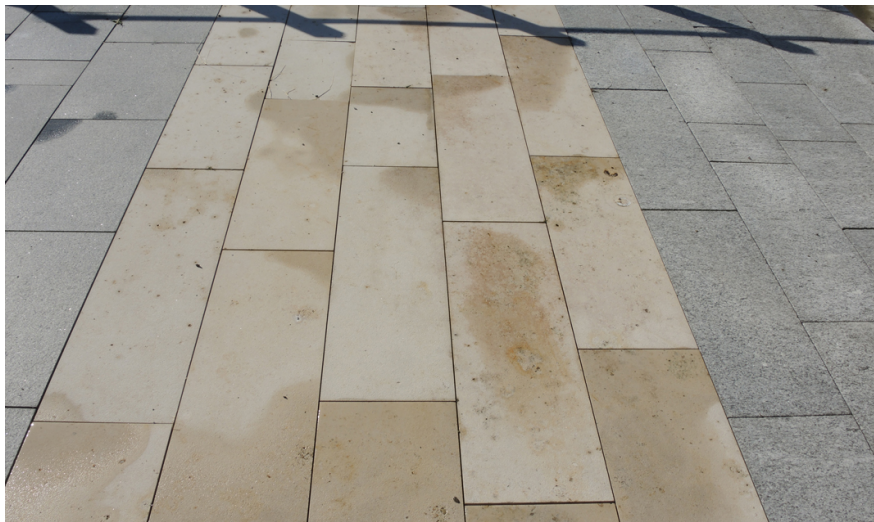
Abbildung 15: Gneis und Kalkstein, Feld 1, beregneter Bereich.

Mit der Reinigung wurden sämtliche Biofilme entfernt.

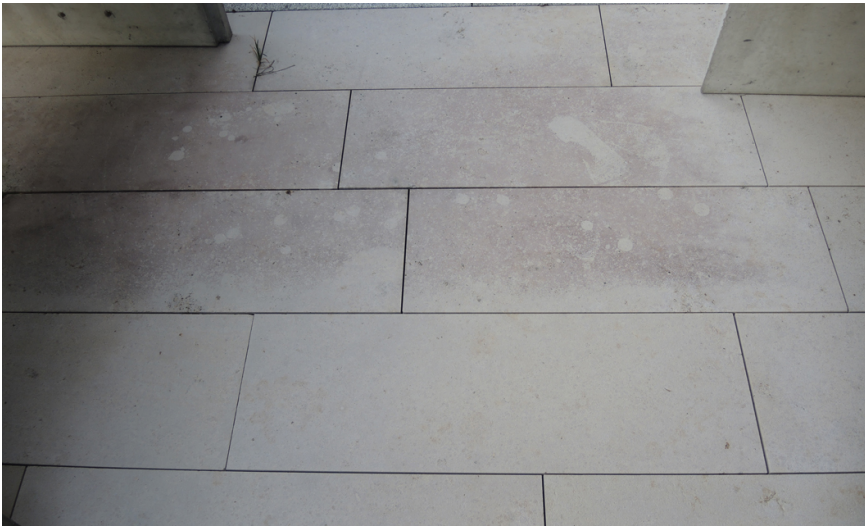
Abbildung 16: Kalkstein, Feld 2, beregneter Bereich.

Ab Februar 2019 sind rote Algen beim nicht behandelten Belag wieder gewachsen.

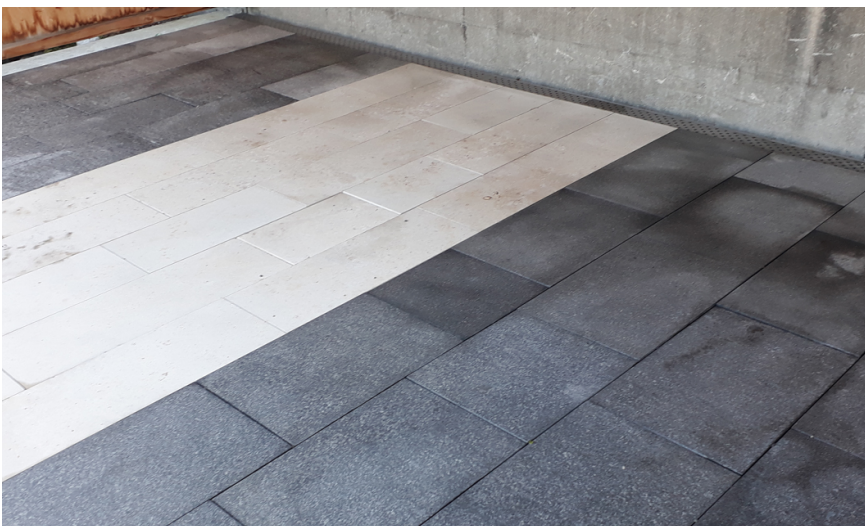
Abbildung 17: Feld 1, unter Dach.

Detail der hygroskopischen Flecken unter Dach im Winter. Die Platten wurden im September 2018 gereinigt.

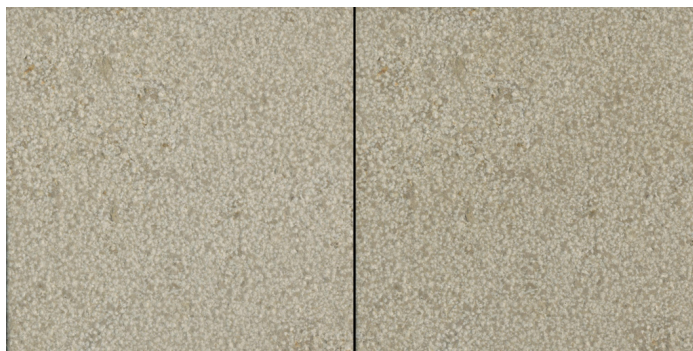
Abbildung 22: Dietfurter-Kalkstein vor (links) und nach (rechts) dem Farbwechselfersuch. Farbwechsel: 5%. Das Bild der Platte auf der rechten Seite (nass) ist somit 5% dunkler als dasjenige auf der linken Seite (trocken).

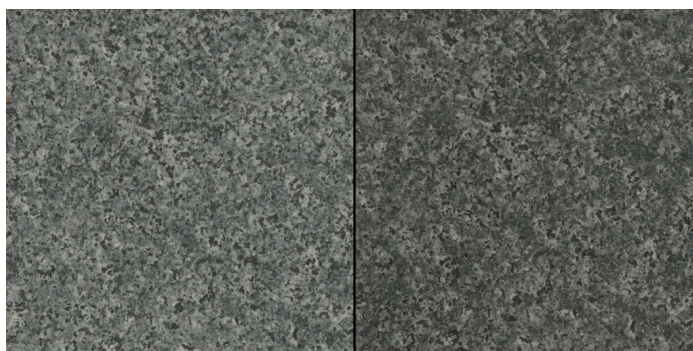
Abbildung 23: Padang-Granit vor (links) und nach (rechts) dem Farbwechselfersuch. Farbwechsel: 18%

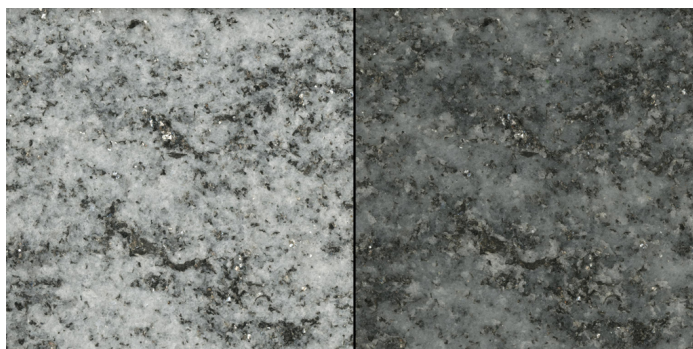
Abbildung 24: Iragna-Gneis vor (links) und nach (rechts) dem Farbwechselfersuch. Farbwechsel: 35%
