FORSCHUNGSPROJEKT FEUCHTFLECKEN AUF NATURSTEIN-BODENBELÄGEN IM AUSSENBEREICH - KURZBERICHT

Auftraggeber: Natursteinverband Schweiz, Bern

Verfasser: Materialtechnik am Bau AG

Objekt: Terrassenanlage Hunzenschwil

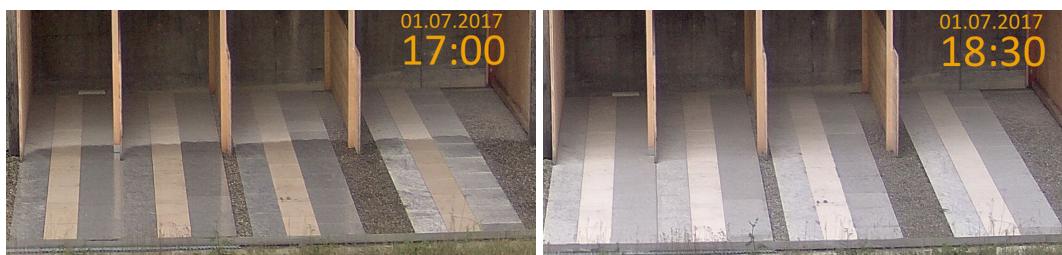
Die Platten trocknen je nach Niederschlagsmenge bzw. Temperatur unterschiedlich ab. Im Durchschnitt trocknen die mit dem Hydrophobierungsmittel behandelten Beläge (Feld 3.4) und die mit Haftschlämme geklebten Platten (Feld 3.1) mit etwa 4 Stunden am schnellsten. Die Platten mit unterseitiger Drainagematte (Feld 3.3) trocknen im Durchschnitt in etwa 5 Stunden ab. Bei der gebundenen Verlegung mit Drainmörtel und Plattenkleber (Feld 3.2) beträgt die Trocknungszeit etwa 6 Stunden. Die Abbildung 9 zeigt die Austrocknung der Platten bei günstigen Klimabedingungen (Temperatur zwischen 15 und 20°C; Niederschlagsdauer: 20 Minuten, Menge: 0.2 l/m²). Alle Aufbauten sind nach ca. 1.5 Stunden wieder trocken.

Abbildung 9: Austrocknung der vier Aufbauten zur Verhinderung von Feuchtflecken nach einem Niederschlag im Sommer. Der Niederschlag endet um 17.00 Uhr. In diesem Fall sind die Beläge nach etwa 1.5 Stunden wieder trocken.

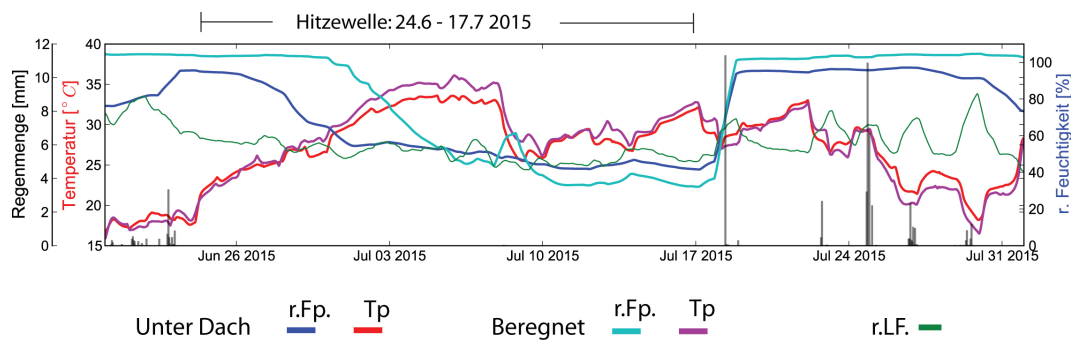
Abbildung 11: Verhalten der Temperatur (Tp) und der rel. Feuchtigkeit (r.Fp.) der Gneisplatten auf Splitt verlegt. Die Temperatur des bedeckten Bereichs wird als rote Linie , im beregneten Bereich als rosa Linie angegeben. Die rel. Feuchtigkeit der Platte im bedeckten Bereich ist als blaue Linie und diejenige im beregneten Bereich als Hellblaue dargestellt. Die rel. Luftfeuchtigkeit (r.LF.) wird ebenfalls als grüne Linie dargestellt. Die Abnahme der rel. Feuchtigkeit der Platten (r.Fp.) fängt kurz nach Beginn der Hitzewelle an.

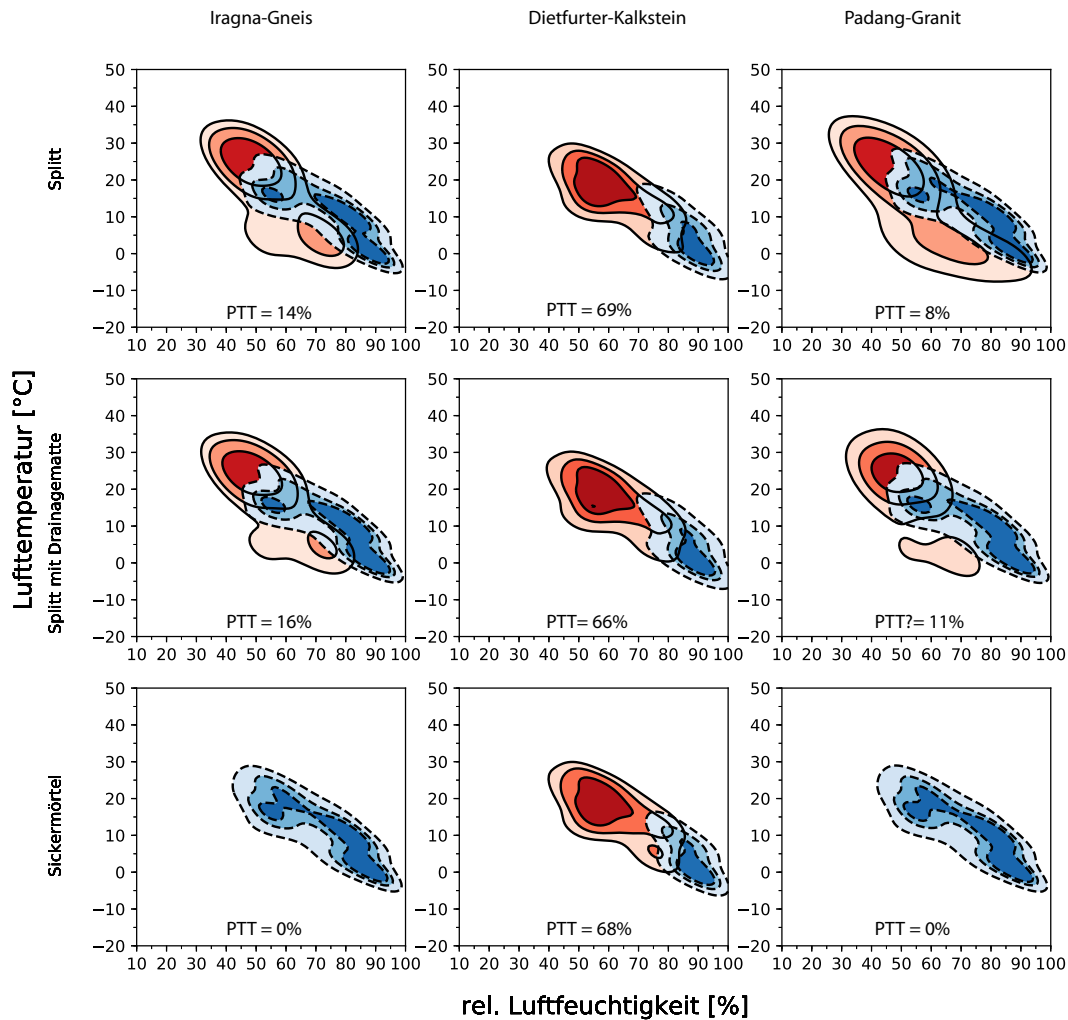
Auf der Figur 12 wird als Beispiel das Vorkommen von Feuchtflecken im berechneten Bereich ohne Einfluss von Salzen und Beschattung um 09.00 Uhr je nach rel. Luftfeuchtigkeit und Lufttemperatur eingestuft. Dafür wurden nur zwei Kategorien verwendet (trocken und feucht). Die Figur zeigt neun Diagramme auf, welche die unterschiedlichen Naturstein- Bettungskombinationen darstellen. Die Konturlinien jedes Diagramms stellen den Medianwert, den 25% und den 75% Quantil beim Vorkommen von Feuchtflecken (blaue Farbe) bzw. beim Fehlen von Feuchtflecken (rote Farbe) dar. Die Messungen liegen in zwei, z.T. überlappenden Gruppen.

Im Allgemeinen sind am Morgen auf den Gneis- und den Granitplatten im Splitt oder im Splitt mit Drainagematte keine Feuchtflecken zu vermerken, wenn die rel. Luftfeuchtigkeit niedrig ist ($\leq 50\%$) und die Lufttemperatur hoch ist ($\geq 20^\circ\text{C}$). Bei Lufttemperaturen zwischen 0 und 25°C bzw. bei rel. Luftfeuchtigkeiten zwischen 70 und 100% sind Feuchtflecken fast immer zu erwarten. Im dazwischenliegenden Bereich überlappen sich die Konturlinien und zeigen, dass je nach klimatischen Faktoren (z.B. Niederschäge, Wind) Feuchtflecken möglich sind. Bei den gebundenen Verlegearten (Sickermörtel) sind beim Gneis und beim Granit dauerhafte Flecken entstanden. Aus diesem Grund treten auf den beiden Diagrammen nur blaue Konturen auf. Beim Kalkstein überlappen sich die zwei Gruppen sowohl bei den losen als auch bei den gebundenen Verlegearten nur leicht. Im Allgemeinen kommen bei diesem Kalkstein keine Feuchtflecken vor, wenn die relative Luftfeuchtigkeit $\leq 70\%$ liegt. Die Feuchtflecken wurden dann ab einer relativen Luftfeuchtigkeit $\geq 85\%$ immer beobachtet. Liegt die rel. Luftfeuchtigkeit zwischen 70% und 85%, dann sind Feuchtflecken auf den Kalksteinplatten je nach klimatischen Bedingungen (Niederschläge, Wind) möglich.

Abbildung 12: Vorkommen von Feuchtflecken bzw. trockenen Zuständen nach Lufttemperatur und rel. Luftfeuchte jeweils um 9:00 Uhr morgens zwischen dem 13. Dez. 2014 und dem 31. Dez. 2015, an insgesamt 368 Beobachtungstagen. Die neun Diagramme zeigen die verschiedenen Platten- / Bettungskombinationen auf. Die Konturlinien entsprechen den Zuständen bei 25% der Beobachtungen (keine Feuchtflecken: dunkelrot bzw. fleckig: dunkelblau), 50% der Beobachtungen (keine Feuchtflecken: rot bzw. fleckig: blau) und 75% der Beobachtungen (keine Feuchtflecken: hellrot bzw. fleckig: hellblau). Beobachtungen während Regen/Schnee wurden nicht berücksichtigt. Der PTT ist ebenfalls angegeben und zeigt, wie häufig der jeweiligen Belag keine Feuchtflecken aufweist.

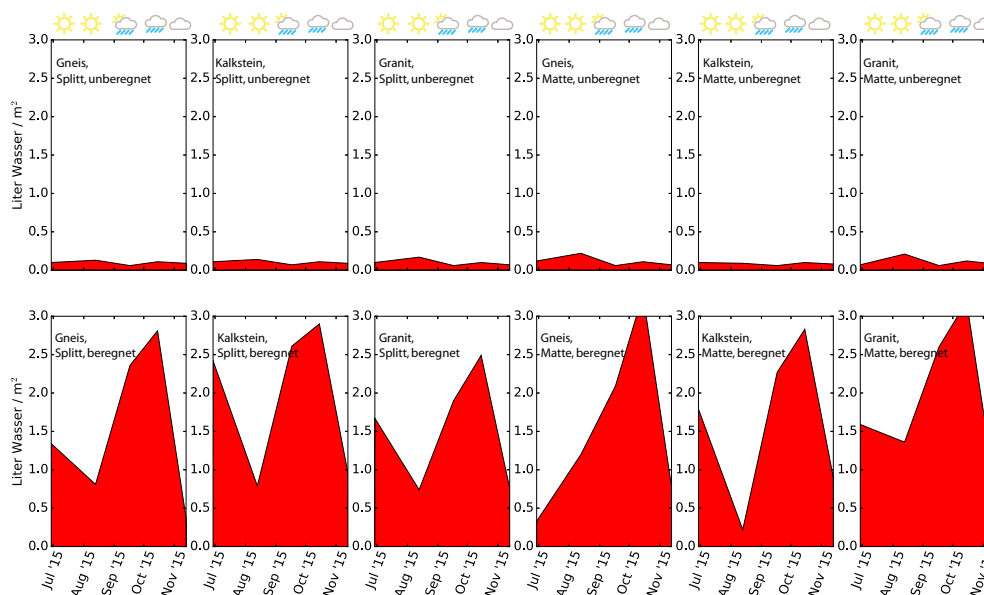
Die absolute Feuchte vom Splitt wurde während 5 Monaten einmal pro Monat gemessen. Dafür wurden 6 Proben im berechneten Bereich und 6 unter Dach gesammelt. Die Abbildung 19 zeigt der in l/m² umgerechnete Wassergehalt an den 12 Sammelstellen. Unter Dach wurden konstante Wassergehalte von ca. 0.1 l/m² gemessen, im berechneten Bereich sind die Werte höher und variieren je nach Wetter zwischen ca. 0.5 und 3 l/m². Der Einbau einer vlieskaschierten Drainagematte reduziert den Wassergehalt in diesem Fall nicht. Des Weiteren wurde die absolute Feuchte des Sickermörtels und des verwendeten Plattenklebers am Ende der ersten Phase (September 2016) gemessen. Die Werte sind sehr hoch und liegen zwischen 2.6 und 5.3 Liter pro m² im berechneten Bereich bzw. 1.7 und 4.8 Liter pro m² im überdachten Bereich.

Abbildung 19: Gemessene absolute Splittfeuchte zwischen Juli und November 2015. Die Werte zeigen deutliche Unterschiede zwischen berechneten und unregneten Bereichen, jedoch nicht zwischen den unterschiedlichen Aufbauten.

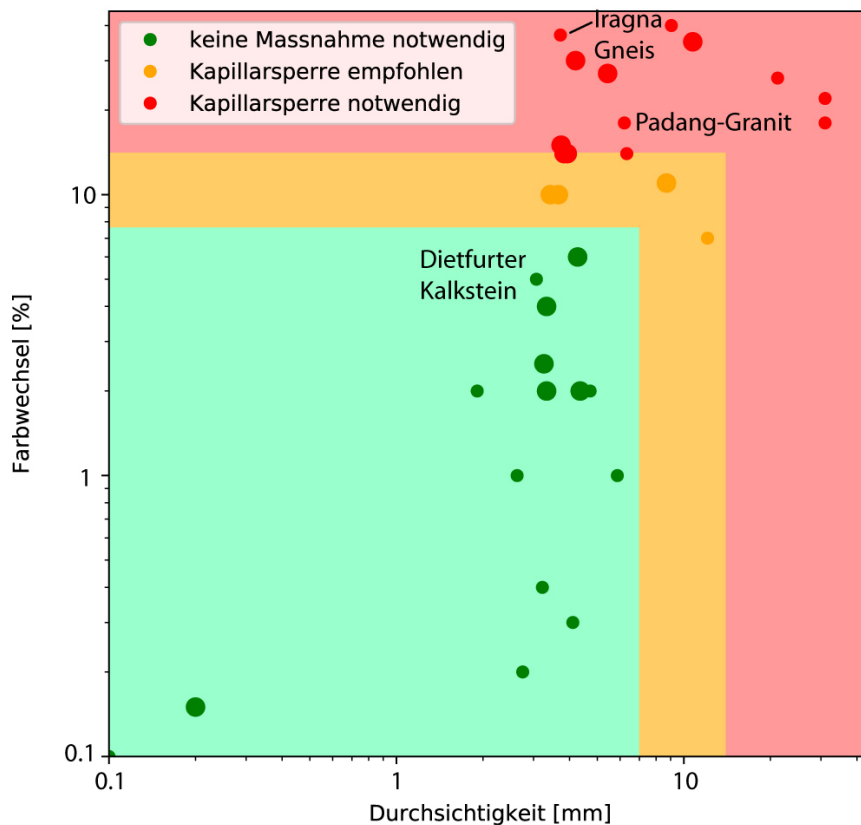
Mit der Untersuchung von 29 Natursteinsorten konnten die empirischen Schwellenwerte für den Bedarf an einer Kapillarsperre hergeleitet werden. Diese werden auf der Figur 21 dargestellt. Das Aussehen der verlegten Natursteinsorten vor und nach dem Farbwechselfersuch ist in den Figuren 22, 23 und 24 dargestellt. Beim Dietfurter liegt der Farbwechsel bei 5%, so ist der Unterschied zwischen trockenen und nassen Proben kaum sichtbar. Beim Padang und beim Iragna liegt das Farbwechsel deutlich höher, so ist der Unterschied auffallend.

Abbildung 21: Ergebnisse der gemessenen Natursteinsorten (Punkte) auf dem Durchsichtigkeit-Farbwechselfeldiagramm. Die Schwellenwerte wurden anhand der Beurteilung der Proben hergeleitet. Bei einem Farbwechsel $\leq 7\%$ bzw. eine Durchsichtigkeitstiefe ≤ 7 mm (grüner Bereich) sind die Änderungen mit blossen Auge nicht sichtbar. Eine Massnahme ist somit nicht notwendig. Bei einem Farbwechsel $\geq 14\%$ bzw. eine Durchsichtigkeitstiefe ≥ 14 mm (roter Bereich) sind die Änderungen an den Natursteinen auffallend, somit ist eine Kapillarsperre zwischen Platte und Bettung notwendig, wenn sichtbare Feuchtflecken vermieden werden sollen. Im dazwischenliegenden orangen Bereich ist eine Kapillarsperre empfohlen.

Zur Verhinderung von Feuchtflecken ist eine Beurteilung der Natursteineigenschaften von Bedeutung. Die Verwendung von Kapillarsperren zwischen Natursteinplatte und Bettung ist unerlässlich, wenn der Naturstein eine erhöhte Transparenz aufweist. Von den vier überprüften Aufbauten mit Kapillarsperre wurden die zwei vielversprechendsten ebenfalls im überarbeiteten Merkblatt Nr. 10 der NVS Reihe *Bauen mit Natursteinen* aufgenommen. Hat der betreffende Naturstein eine geringe Transparenz, dann ist eine Kapillarsperre immer noch empfohlen aber nicht unbedingt erforderlich.

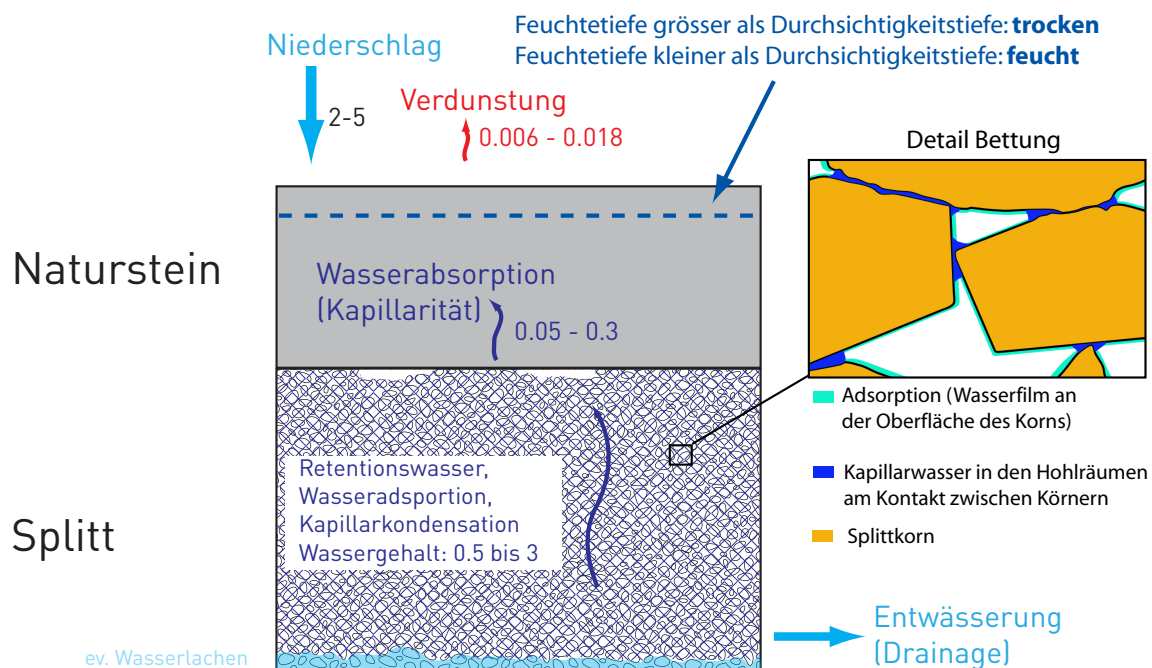
Der Austausch des Wassers zwischen Terrassenbodenbelägen und ihrer Umgebung erfolgt prinzipiell über den Niederschlag (Durchschnitt Kanton Aargau ca. 2 Liter Wasser/m²/Tag) und das Entwässerungssystem. Je nach Bettungseigenschaften kann jedoch eine gewisse Wassermenge durch Retentionskräfte zurückgehalten werden. Diese Dynamik, zusammen mit den Messwerten, ist schematisch auf Figur 25 dargestellt. In Hunzenschwil zeigt sich, dass eine Splittbettung auf einer Unterkonstruktion mit Gefälle 1.5% eine Wassermenge von 0.5 bis 3 Liter Wasser pro m² Bettung enthält. Das Retentionswasser kann hauptsächlich durch Verdunstung weggebracht werden, der Austausch des Wasserdampfes mit der Atmosphäre ist jedoch durch die verlegten Platten behindert. So ist die Bettung lediglich nach einer heissen und trockenen Periode von ca. 2 Wochen komplett trocken. Besteht kein direkter Kontakt zwischen der Platte und die Bettung (z.B. durch eine starre Drainagematte), dann kann die Platte nur wenig Wasser absorbieren, daher entstehen keine Feuchtflecken. Besteht ein direkter Kontakt mit der Bettung, dann wird Wasser durch die Platte absorbiert. Bei den getesteten Natursteinplatten lag die Menge an absorbiertem Wasser zwischen 0.05 und 0.4 Liter/m²/Tag.

Abbildung 25: Schematischer Wassertransport in einem Aufbau ohne Kapillarsperre. Alle Werte in Liter Wasser pro Quadratmeter pro Tag, ausser Wassergehalt in Liter Wasser pro Quadratmeter.

Dieses Wasser kann je nach Sonneneinstrahlung an der Plattenoberfläche verdunsten. Bei den getesteten Natursteinplatten lagen die Werte bei 0.006 und 0.018 Liter/m²/Tag (Labormesswerte, ohne Sonnenstrahlung). Der Wasseraufstieg in einem körnigen Baustoff (z.B. in einer Splitt-, einer Rundkies-, oder einer Sicker Mörtelbettung) erfolgt laut Literatur über verschiedenen Mechanismen, welche sich je nach Wasser- und Wasserdampfmenge einschalten können. Der körnige Baustoff wirkt einerseits kapillar, da an den Kontaktzonen die Poren eng, d.h. kapillaraktiv sind. Des Weiteren ist die Rauheit der Kornoberfläche massgebend für die Ansammlung der Wassermolekülen. Je rauer die Oberfläche, desto mehr Vertiefungen das Wasser ansammeln (Adsorptionswasser) und desto grösser die spezifische Oberfläche (d.h. beim gleichen Volumen steht bei rauen Körner eine grössere Oberfläche zur Verfügung, welche mit Wassermolekülen besetzt werden kann). Die Verhinderung des Wasserdampfaustausches mit der Atmosphäre aufgrund der verlegten Platten verursacht eine Zunahme der Wasserdampfkonzentration in der Bettung so, dass die relative Luftfeuchtigkeit bei 100% liegt, und so dass Kondenswasser durch den Prozess der kapillaren Kondensation und der Wasseradsorption entsteht. Mit diesem Prozess werden die kleinen Poren (Kontaktzonen und Vertiefungen der Kornoberfläche) mit Wassermolekülen besetzt. Die entstandenen Tröpfchen werden als pendelndes Wasser (pendular water) bezeichnet. Nimmt die Wasserdampfkonzentration nicht ab, dann füllen sich durch Koaleszenz auch die grösseren Hohlstellen. Die Wasserdampfsättigung ist somit verantwortlich für die Durchfeuchtung der gesamten Bettung. Die Übertragung der Feuchte in der Natursteinplatte kann somit nur mit einer Kapillarsperre zwischen Bettung und Platte gebremst werden (z.B. in Hunzenschwil eine Haftschämme, eine starre Drainagematte auf der Bettung oder eine Mikroemulsion).
